UNIDAD DE SALUD DE IBAGUE E.S.E. IBAGUE TOLIMA	CODIGO: GPC-GC-FT-002
	GESTION DE PLANEACION DE LA CALIDAD Y DESARROLLO ESTRATEGICO	FECHA: SEP 2019
	SUBPROCESO GESTION DE CALIDAD	FORMATO ACTA
	FORMATO ACTA

ACTA N° 10

Auditorías internas – Unidades Intermedias

El día 25 y 26 de octubre de 2021, se realizó auditorias en las Unidades de Almacenamiento Central y Almacenamiento Intermedio de las Unidades Intermedias, de igual forma se verificaron las pocetas presentes en cada servicio.

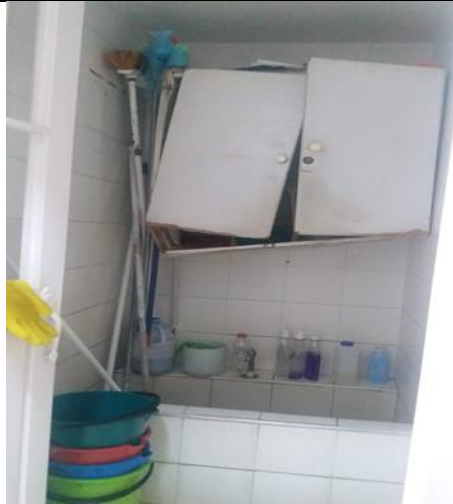
en la poceta de lavado y almacenamiento que se encuentra en el area de urgencias, en donde se almacenan los productos de limpieza y desinfeccion, se evidencia que el mueble del area esta en mal estado, afectando el almacenamiento de los productos y siendo un riesgo para el personal que labora que labora en el area.

Jordán 8 etapa	Urgencias	En el área de urgencias se evidencio que el mueble que se encuentra en la poceta, esta en mal estado y no es apto para el almacenamiento de los insumos de aseo.	Se solicito a ferretería, un nuevo mueble
Salado	Consulta externa	en la poceta de consulta externa, se evidencio un daño de algunas baldosas, siendo un foco de contaminación para el área de lavados. Se evidencio desorden en el mueble de almacenamiento de los insumos de aseo.	Se solicito al area de mantenimiento

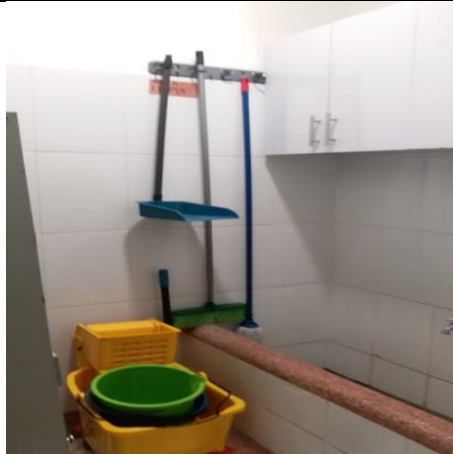
Jordán 8 etapa

La poceta presente en consulta externa, cumple a cabalidad con los solicitado por la norma.

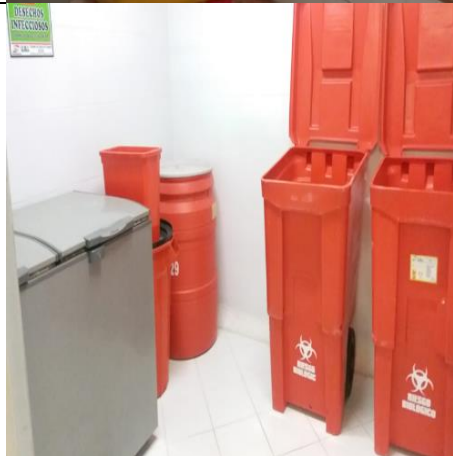
sur

La Unidad Tecnica de Almacenamiento central del Sur, cuenta con 3 areas de almacenamiento, dos de residuos no peligrosos y una para los residuos peligrosos.

La imagen que podemos ver, evidencia que el area de almacenamiento de

<p>residuos opeligrosos se encuentra en buen estado y asepxia adecuada para un area de residuos peligrosos. Las tres areas cumolen con lo solicitado por la norma.</p> <p>Se evidencio un dañi en la malla que recubre la puerdta de ingreso en el area de residuos peligros.</p>
<p>San Francisco</p>

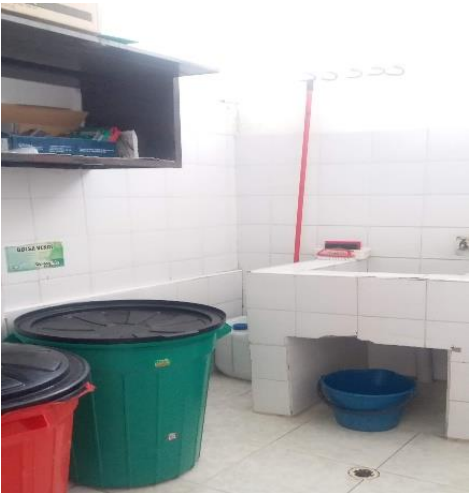
<p>En el área de promoción y prevención, se encuentra un área para los residuos, el cual no cumple según lo establecido por la norma, puesto que se están realizado 2 funciones, almacenamiento y poceta, el cual no es permitido según lo establecido por la resolución 1164 de 2002</p>

Unidad Intermedi a	área	hallazgos	Mejora
San Francisco	Promoción y prevención	Incumplimiento en el área de almacenamiento intermedio en el área de promoción y prevención: se solicita a el área de mantenimiento, el arreglo de esta área puesto que no cumple según lo solicitado por la norma, ya que esta como área de lavado y almacenamiento.	Se solicito al área de mantenimiento, los ajustes pertinentes de la estructura, con e finde cumplir con habilitación
San Francisco	Área administrativa	En la poceta ubicada en el área administrativa, no cumple con lo solicitado por la norma, puesto que se evidencia un lavaplatos, siendo esto un impedimento	Se solicito a el área de mantenimiento, el arreglo de la infraestructura según lo solicitado por la norma

para el lavado de los utensilios de aseo. Se solicito al área de mantenimiento la modificación de la poceta, con el fin de cumplir lo solicitado por habilitación.	de habilitación hospitalaria
San Francisco	Hospitalización	En el área de hospitalización, se evidencio que el mueble para el almacenamiento de sustancias de limpieza y desinfección se encuentra en mal estado, puesto que esta oxidado y con huecos en su base.	Se realizo de inmediato el retiro del mueble oxidado, con e finde prevenir un accidente laboral
Sur	UTAC	En el área de almacenamiento se evidencio un daño en la malla de la puerta y ventana de los residuos peligrosos.	Se realizo la solicitud al área de mantenimiento, el arreglo de la malla puerta y ventana.
Sur	Área Psicosocial	En el área psico social se encontró en la poceta, un armario de metal, el cual no cumple ninguna función, puesto que se encuentra un mueble en perfecto estado el cual está siendo utilizado por el personal de servicios generales.	Se realizo la solicitud al personal de servicios generales, para el retiro del armario.

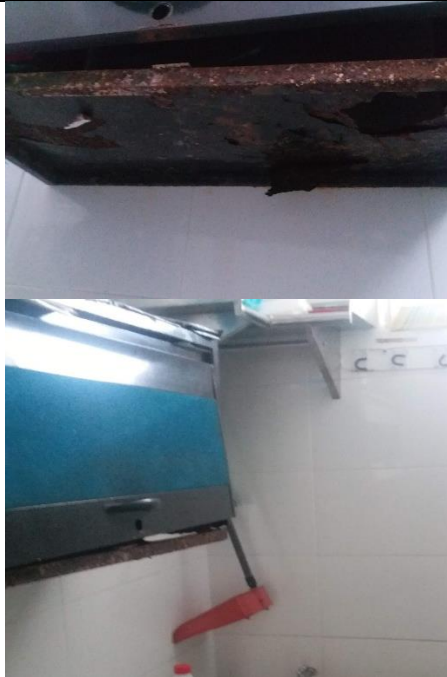
San Francisco

La poceta que se encuentra en el área de hospitalización se encuentra en mal estado, puesto que el mueble de almacenamiento para los productos de limpieza y desinfección se encuentra oxidado, siendo un riesgo para el personal que manipula los productos.

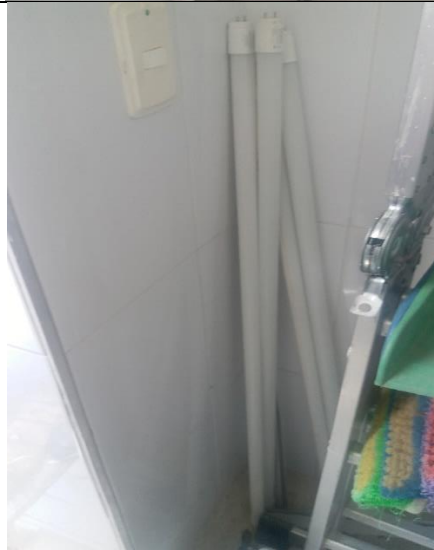
Salado

El área de almacenamiento de los residuos del salado cuenta con tres áreas para residuos peligrosos y no peligrosos. Las áreas se encuentran en buen estado según lo solicitado por la norma.

En el área de almacenamiento de los residuos ordinarios se encontraron unas luminarias sin embalar, siendo un riesgo para el mismo personal que almacena los residuos, puesto que este es un residuo químico peligroso.
